### تشریح رویداد

تهیه و تدوین: شرکت شهرک های صنعتی گیلان

HSEE سازمان صنایع کوچک و شهرک های صنعتی ایران

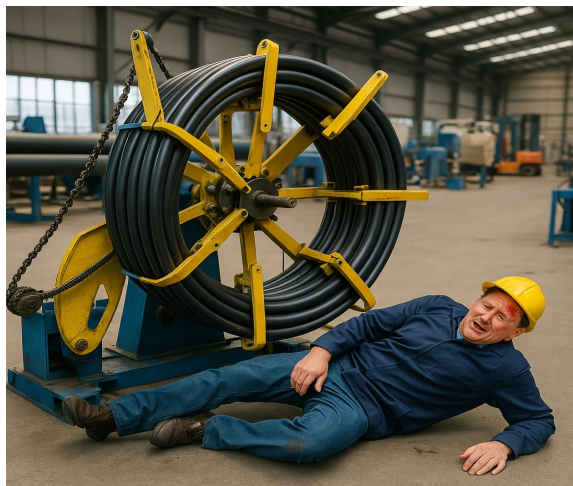
در یک واحد تولید لوله و اتصالات پلی اتیلن ساعت ۱۰ صبح کارگر در حین کار با دستگاه وایندر (لوله جمع کن) بوده که زنجیر دستگاه پاره شده و کارگر برای متوقف کردن دستگاه به بالای وایندر رفته که از بالا به سمت پایین پرتاب و لوله وایندر به سر وی برخورد می نماید و کارگر دچار مصدومیت از ناحیه سر می گردد و پس از انتقال به بیمارستان در نتیجه جراحات شدید، تعداد ۳۰ بخیه در ناحیه سر وی زده می شود.

| پیامدهای رویداد | | علت اولیه | علل میانی | علل ریشه ای |
|---|---|---|---|---|
| تجزیه و تحلیل عوامل بروز رویداد | انسانی: ۱ نفر مصدوم | پارگی زنجیر دستگاه وایندر و برخورد لوله وایندر با سر کارگر | <ul style="list-style-type: none"> <li>- انجام اعمال مخاطره آمیز توسط کارگر و عدم توجه و پایبندی کارگر به آموزش های داده شده</li> <li>- فقدان سیستم توقف اضطراری مؤثر (emergency stop)</li> </ul> | <ul style="list-style-type: none"> <li>- فقدان برنامه نگهداری و تعمیرات پیشگیرانه (PM) در واحد صنعتی</li> <li>- عدم آموزش کارکنان در خصوص نحوه واکنش در شرایط اضطراری</li> <li>- ضعف در نظارت مستقیم بر رفتار ایمنی کارکنان</li> </ul> |

| راهکارهای فنی پیشنهادی | درس آموخته و پیام های کلیدی |
|---|---|
| <ul style="list-style-type: none"> <li>- ایجاد سیستم های نظارت و کنترل مستمر کلیه فعالیت های پرسنل</li> <li>- استقرار سیستم مدیریت HSEE و شناسایی کانون های خطر و ارزیابی ریسک توسط واحد صنعتی</li> <li>- آموزش و توانمندسازی کارگران</li> <li>- استفاده از سیستم های توقف اضطراری</li> <li>- طراحی ایستگاه های کاری مطابق با استانداردهای ارگونومیک</li> </ul> | <ul style="list-style-type: none"> <li>- رعایت اصول آیین نامه های وزارت کار، تعاون و رفاه اجتماعی می تواند از بروز حوادث جلوگیری کند.</li> <li>- آموزش صحیح و مستمر کارکنان در زمینه ایمنی و روش های درست کار با دستگاه ها می تواند از بروز بسیاری از حوادث جلوگیری کند. کارگران باید آگاه باشند که هیچگاه به طور غیرایمن به بخش های خطرناک دستگاه ها نزدیک نشوند.</li> <li>- تعهد کارفرما مبنی بر رعایت اصول ایمنی و شناسایی مخاطرات موجود در محیط کار و بکارگیری اقدامات اصلاحی به منظور حذف یا کنترل مخاطرات می تواند از بروز مخاطرات جلوگیری کند.</li> </ul> |
